Plan för att åtgärda brister i inomhusklimatet, Altorpskolan

Åtgärdsplan ventilation Altorpskolan

FÖRELÄGGANDE OM ÅTGÄRDSPLAN FÖR VENTILATION PÅ ALTORPSKOLAN MED ANLEDNING AV MILJÖBALKENS 26 KAP 9 §.

Projektkatalog	SIEMENS	Sidan 1 av 14
Björken 1, Altorp skola		Datum: 2013-02-14

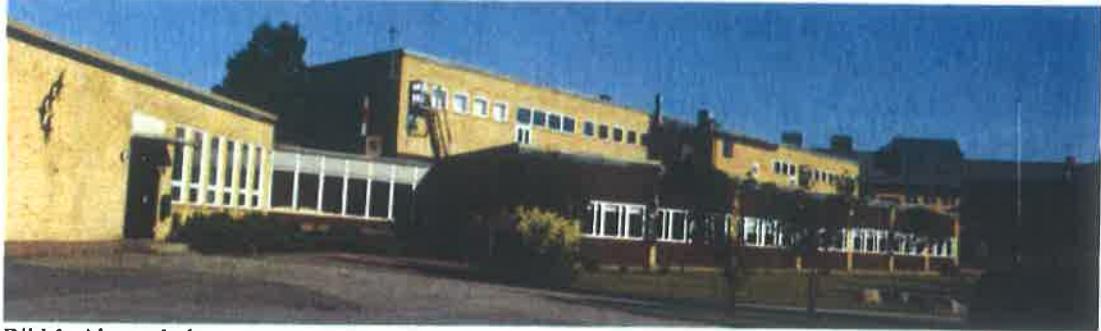
Bild 1. Altorp skola

Tegelbyggnad från 1960-tal. Tidstypisk byggnad med platt tak.

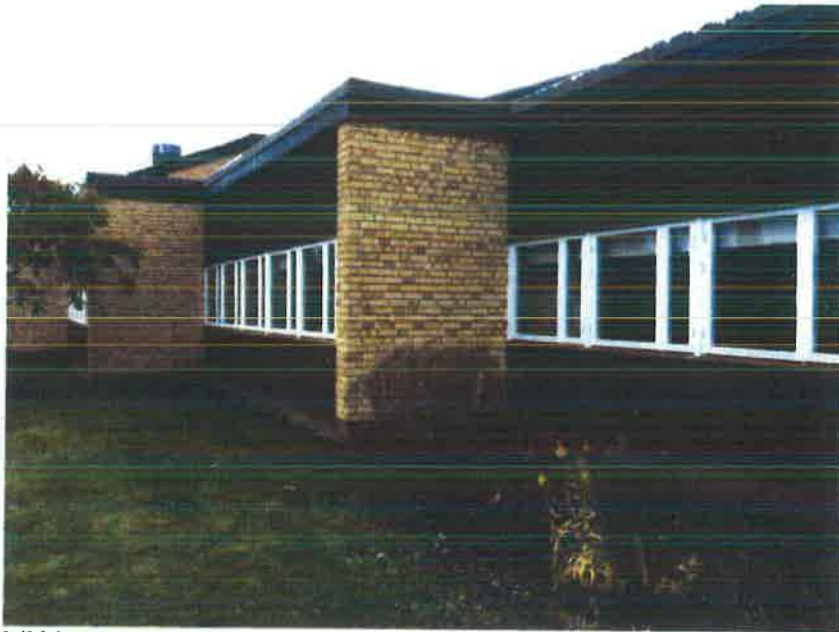
Bild 2. Altorp skola, fasad

Fasad av trä och tegel. Platt yttertak av papp.

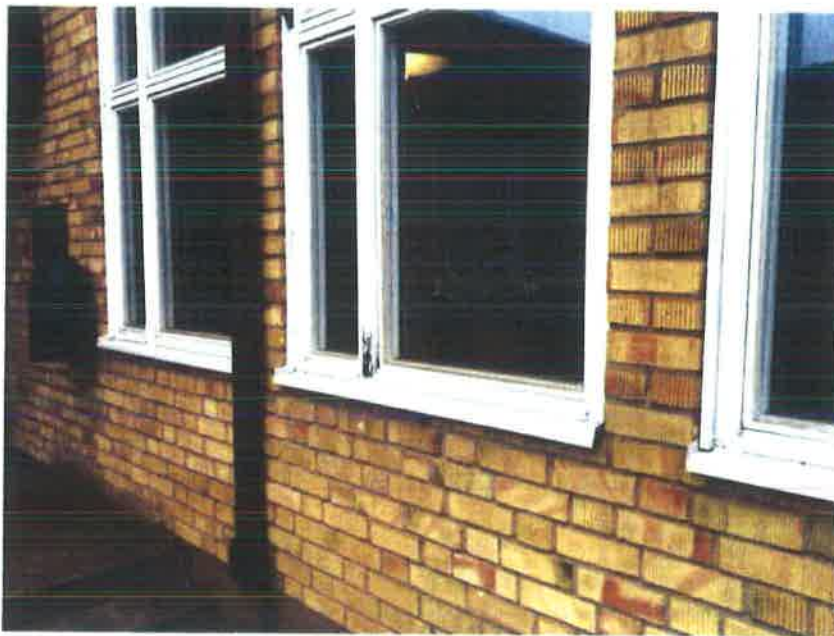
Bild 3. Altorp skola, fönsterparti vid entré.

Fönster och de delar av ytterväggar som har panel har ett underhållsbehov. Byggnaden är ca 50 år och yttertaket är åtgärdat för en tid sedan. Fönster bör egentligen åtgärdas genom att underhålla de befintliga och byta ut de som inte går att åtgärda alternativt genom att byta ut samtliga fönster.

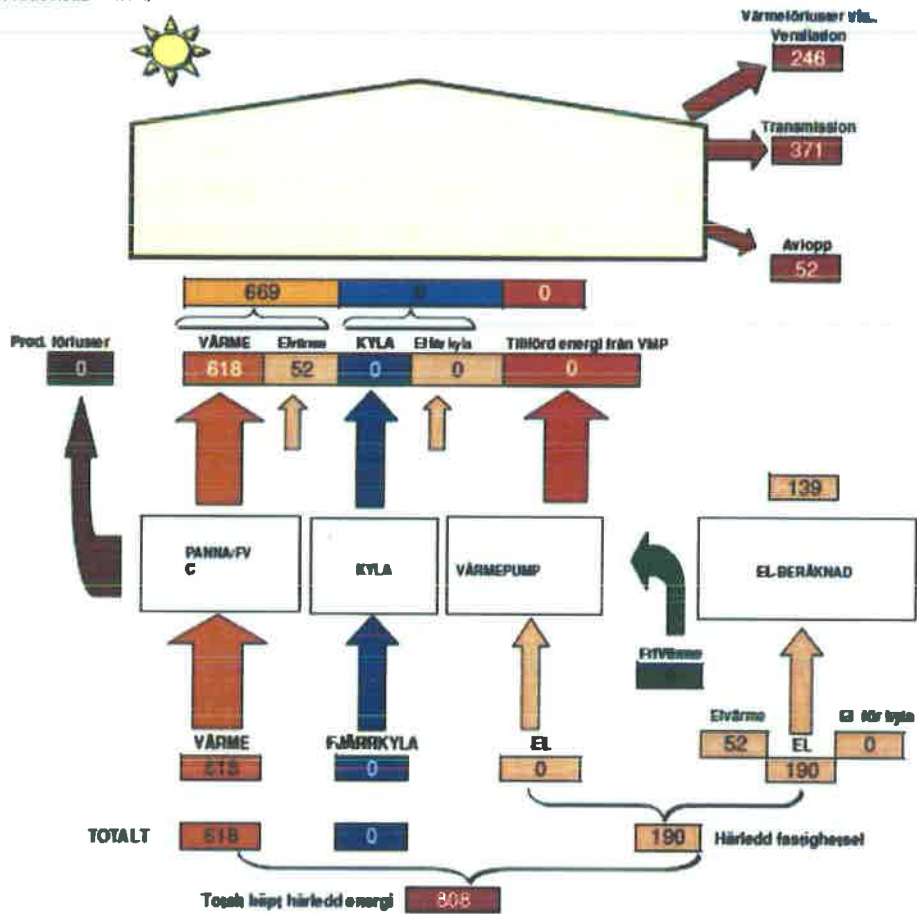
Bild 4. Energibalans Nuläge.

- Ventilation: 37 %
- Transmission: 55 %
- Varmvatten: 8 %

Energibalans Nuläge

Altorpsskolan & kök
(Energivärden redovisas i MWh)
